# Sistema de inspección híbrido EMAT-Visión para optimar el proceso de fabricación de Tailor Welded Blanks en el sector de la automoción

A Romero, A Calvo, M Ramírez, X Mínguez, J Jiménez, M. Molero-Armenta, V García  
Innerspec Technologies Europe, Loeches, 28890 Madrid, España

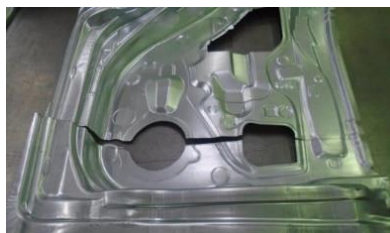
Figura 1. Partes estructurales del coche rotas tras el estampado a causa de defectos en el cordón

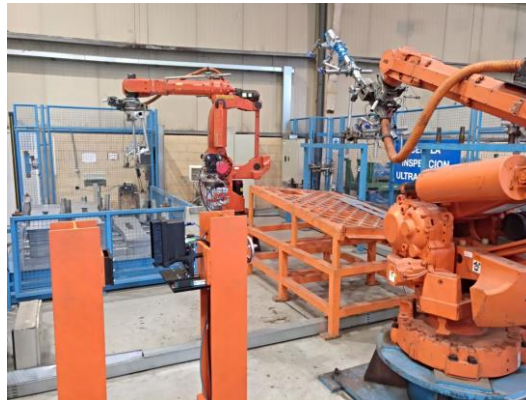
Figura 7. Línea Controladora (Gestamp Solblank)

La validación del equipo se realizó en la planta de fabricación de TWB Gestamp Solblank. Gestamp Solblank es líder mundial en la fabricación de componentes de automoción y a su vez uno de los fabricantes que cuenta con mayor producción y líneas de fabricación de TWBs más avanzadas en toda Europa. Para la realización de las pruebas de validación se instaló el módulo de visión en la línea de control de rechazos “controladora” (Figura 7) ya que esta línea ya contaba con un sistema EMAT integrado. Aquí se inspeccionan chapas rechazadas y aquellas clasificadas como inválidas (debido a errores de inspección o inspección sin resultado) durante el proceso de control de calidad. Durante las pruebas en planta se inspeccionaron 300 chapas de dos referencias distintas (una de ellas monoespesor y la otra con una diferencia de espesor de 0.5mm entre las chapas soldadas)

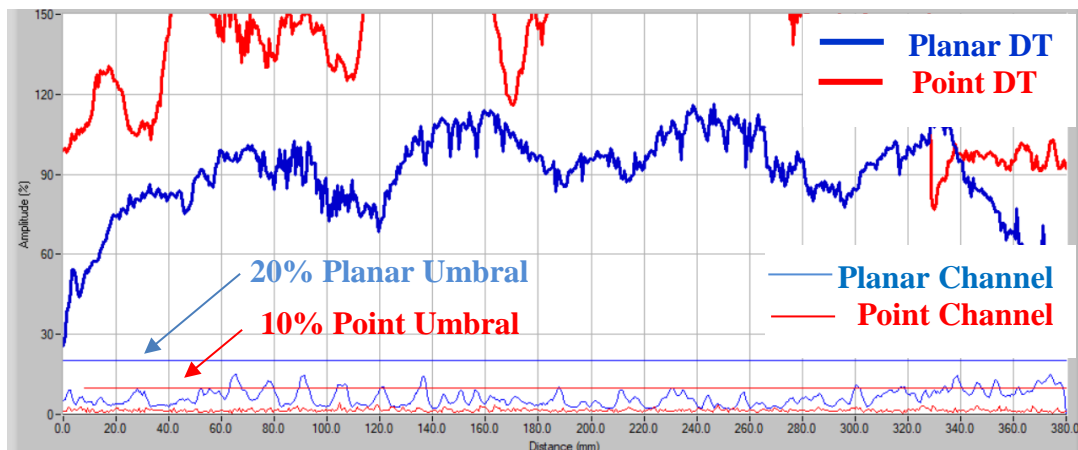
a) EMAT results on a defect-free blank

Figura 8. Comparison between a) EMAT and b) Visual testing results

En primer lugar se presentan los resultados de una TWB sin defectos en la soldadura (Figura 8). Las señales registradas por los canales planar y puntual del equipo EMAT están por debajo de los umbrales del 20% y 10% establecidos por los operadores de planta respectivamente. Las medidas tomadas con el equipo visual (concavidad y desalineamiento vertical) no cruzan el umbral de 100  $\mu\text{m}$  establecido. Es por esto que esta chapa se clasificó y envió a la pila de TWB consideradas como aptas.

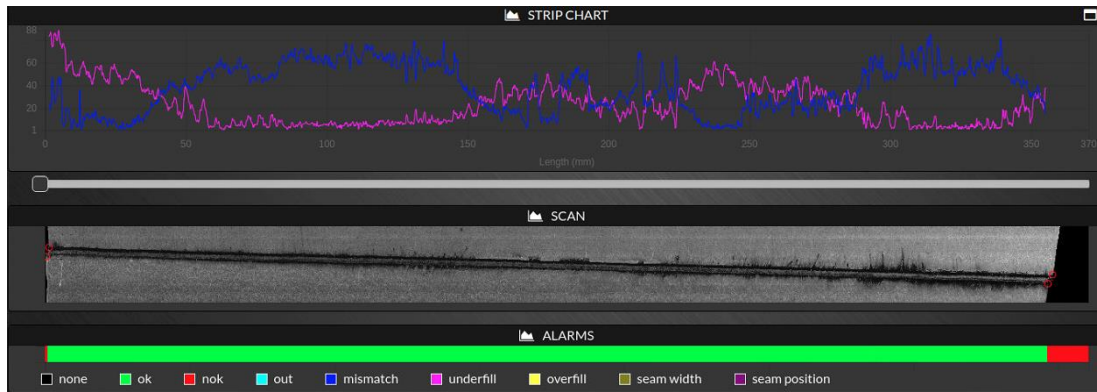
b) Visual results on a defect-free blank

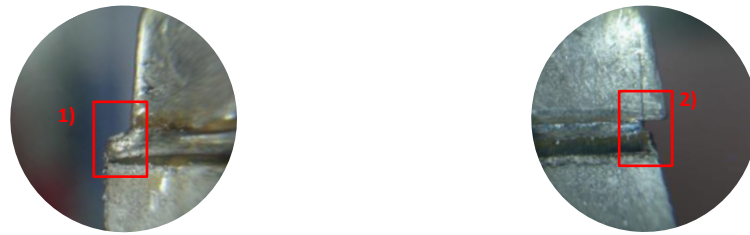
a) Fotografías de la soldadura

**Figura 10. Soldadura rechazada (mayor POD con visual)**

En tercer lugar, se analizó una chapa que también fue rechazada por ambos equipos, pero con distinto grado de probabilidad de detección (POD). Antes de ser inspeccionada por los equipos de END, la soldadura fue revisada visualmente por un operador quien identificó desalineamientos laterales al principio y al final del cordón (Figura 10a).
